4X4 ACCESSORIES

แผ่นกันกระแทกใต้ท้องรถ

Isuzu D-Max โมเดลปี 2555 เป็นต้นไป

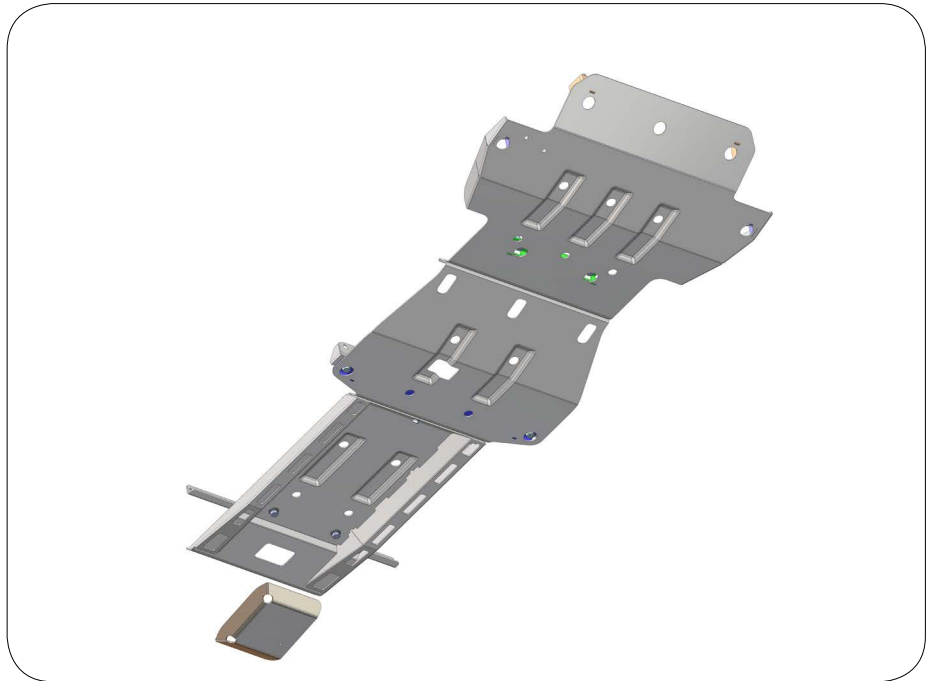
ออกแบบมาเพื่อการปกป้องชิ้นส่วนสำคัญใต้ท้องรถ ซึ่งประกอบด้วยคันทันเบาะที่นั่ง, อ่างน้ำมันเครื่อง, ชุดเกียร์และชุดเกียร์ส่งกำลัง แผ่นกันกระแทกใต้ท้องรถ ARB ตัดด้วยเลเซอร์, จัดขึ้นรูปและพับเพื่อให้มีความแข็งแรงทนทานสูงเป็นพิเศษ

สำหรับแผ่นกันกระแทกใต้ท้องรถของ D-Max ปี 2555 ประกอบด้วยแผงที่ได้รับการออกแบบอย่างประณีตพิถีพิถัน 4 ชิ้นรวมถึงแผงกันกระแทกที่ชุดเกียร์ส่งกำลัง แผงกันกระแทกแต่ละชิ้นเชื่อมยึดโดยตรงกับแชสซีส์รถ ให้การปกป้องอย่างต่อเนื่องจากคานหน้าจนถึงชุดเกียร์ สามารถติดตั้งร่วมกับชุดกันชนหน้า ARB หรือกันชนหน้าที่ติดตั้งจากโรงงานผู้ผลิตรถยนต์

- แผ่นเหล็กความหนา 3 มม. ถัดขึ้นรูปและพับให้ความแข็งแรงมากกว่าเหล็กพับแบบมาตรฐาน
- ตัดแผ่นเหล็กด้วยแสลงเซอร์
- ชุบสังกะสีและเคลือบผิวด้วยสีอีพ็อกซี
- ช่วยยึดสลักได้รับการป้องกันและง่ายต่อการถอดย้าย เมื่อนำรถเข้ารับบริการตรวจเช็ค
- ส่วนประกอบที่เป็นเหล็กทั้งหมดได้รับการป้องกันด้วยการชุบสังกะสี
- ออกแบบให้ใช้กับรถยนต์โดยเฉพาะ
- ไม่มีการเปลี่ยนตำแหน่งขอรูดลากพ่วงที่กำหนดจากโรงงานผู้ผลิตรถยนต์
